令和3年 海洋汚染の現状

過去10年間で最多の海洋汚染確認件数

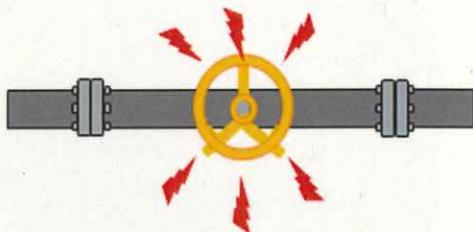
○事例1

誤ったバルブ操作・計測などによる油排出

貨物油や燃料油を他のタンクに移送作業中、誤ったバルブ操作・計測、ポンプの操作不適切などの取扱不注意が原因で貨物油等がタンクからあふれて流出

【移送前】

- ・移送の配管経路及びバルブ切替え状況
- ・移送先のタンク内の現在量

【移送中】

- ・定期的に測深尺等でタンク内の量を計測

【移送作業中】

- ・他の作業に従事しない
→ 他の作業に従事する場合は、代理を立てるほか、タイマーの使用等で失念防止
- ・エア抜き管へのオーバーフロータンクの設置、スカッパー(排水口)の確実な閉鎖、各作業者との連絡体制を維持

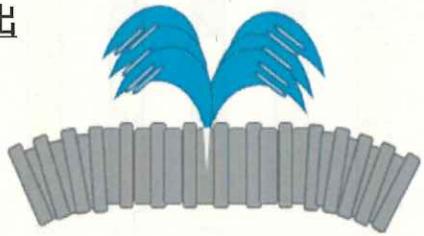
○事例2

不適切な関連機器等の点検による油排出

海水・風雨などで経年劣化し、送油管(ホース)の亀裂から油流出

【定期的】

- ・送油管の点検整備

【移送前】

- ・亀裂や劣化の状況等を確認し、必要に応じて整備又は交換

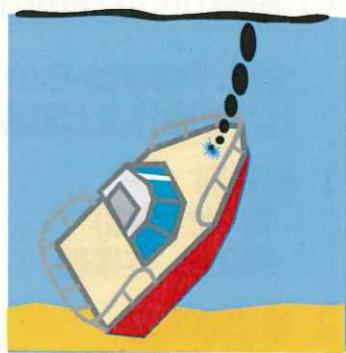
○事例3

船舶保守管理の不適切による油排出

数年間、保守管理していなかった作業船の甲板に破孔・亀裂等が生じ、そこから雨水が船内に流入して海底に沈没

搭載していた燃料油の全量(重油・約200リットル)が流出

- ・係留船舶の保守管理に対する責任体制を明確化
→ 船主は適正な保守管理が徹底されているかを定期的に確認
- ・不要となった船舶は、法令の定めるところにより適切に廃棄
