件 名 66kV吉井平戸線No.68～No.69間クレーン船接触による1・2L断線事故について

平成19年7月19日  
佐世保電力所送電課

# 66kV吉井平戸線 クレーン船接触による 1・2L断線事故

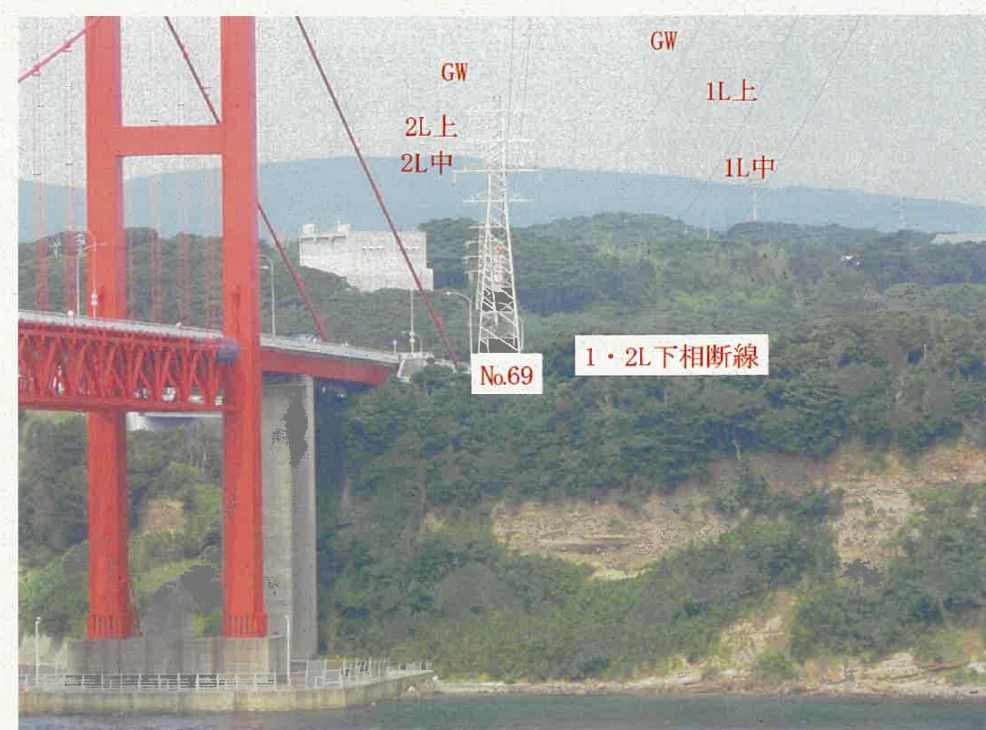
◇No.68からNo.69を撮影

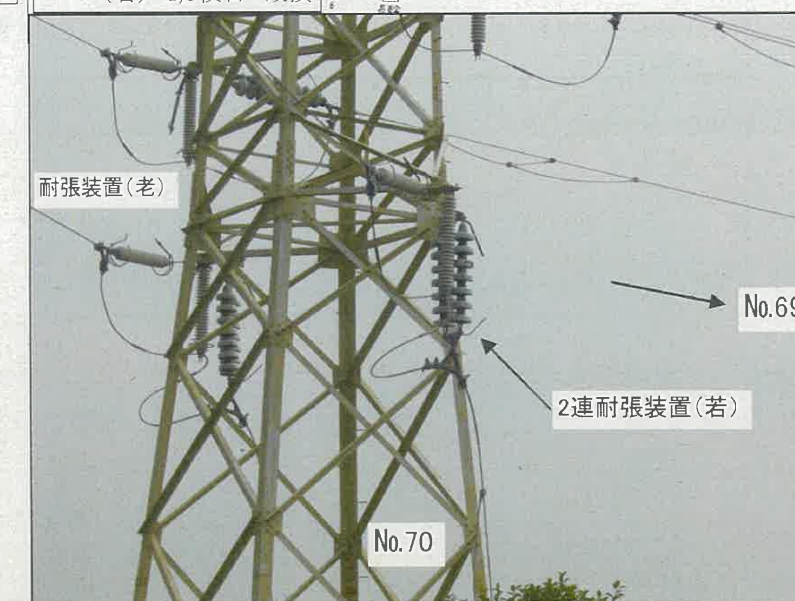
No.70 被害状況  
2L 下相 がいし破損  
(若) 4,5枚目 破損

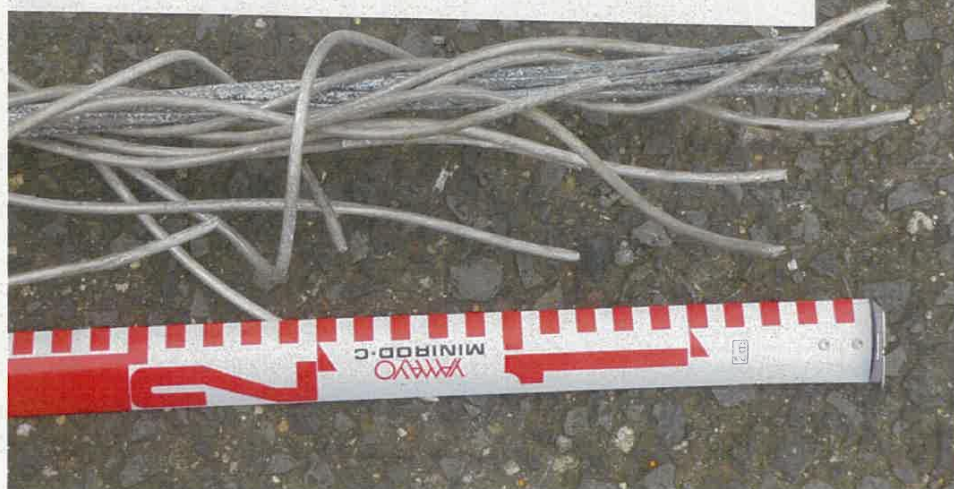
吉井平戸線No.68～No.69断線箇所 状況写真

2L 下相 (吉井側)

2L 下相 (吉井側)(拡大写真)

断線状況

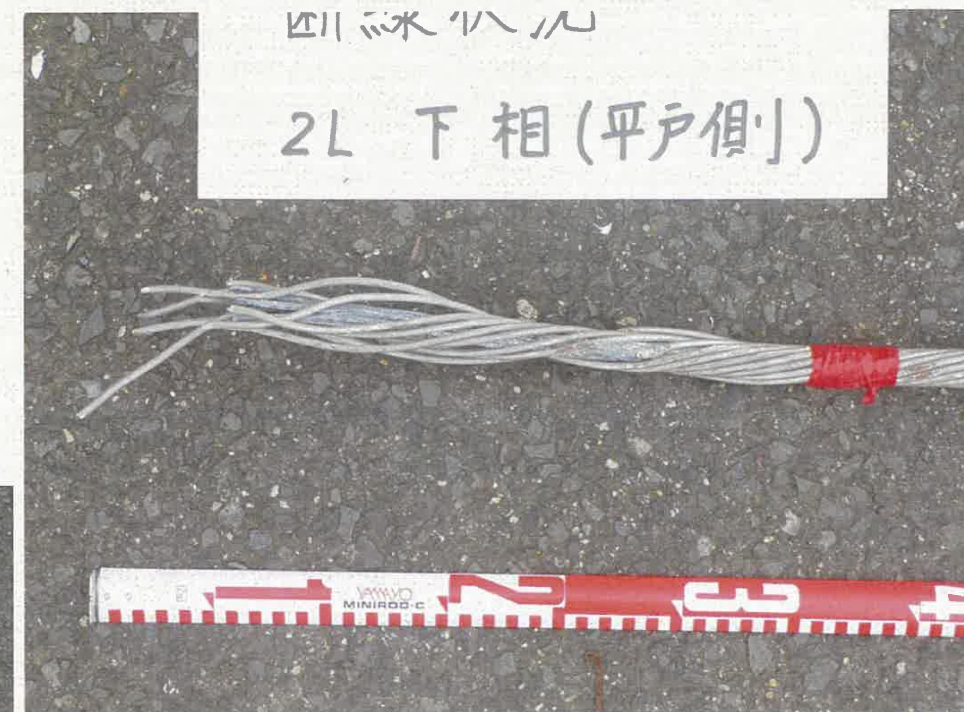
2L 下相 (平戸側)

2L 下相 (平戸側)(拡大写真)
